CD	CODICI	
TSK	Tipo scheda	BDR
NCT	CODICE UNIVOCO	
NCTN	Numero	1996-085c
INT	Intervento	Restauro di un plastico
AM	RIFERIMENTI AMMINISTRATIVI	
AMD	ATTO DI AFFIDAMENTO LAVORI	
AMR	RIFERIMENTI AMMINISTRATIVI	
AMRL	Legge	L.R. 20/1990
AMRP	Piano di riferimento	1994
LC	LOCALIZZAZIONE GEOGRAFICO-AMMINISTRATIVA	
PVC	LOCALIZZAZIONE GEOGRAFICO-AMMINISTRATIVA	
PVCP	Provincia	RE
PVCC	Comune	Reggio Emilia

OGTD Oggetto plastico

Il modellino del centro storico della città di Reggio Emilia è eseguito in legno, carta e gesso. La tradizione locale lo attribuisce alla metà del sedicesimo secolo. Esso rappresenta i più importanti edifici cittadini, racchiusi entro la cinta muraria della città. Gli undici edifici rappresentano la piazza cittadina principale e la retrostante chiesa di S. Prospero; sono incollati su un piano inserito all'interno delle mura. La cinta muraria, dalla caratteristica forma esagonale, è in legno con alcuni particolari eseguiti in gesso (porte, cavità all'interno dei bastioni e terrapieni). Su due bastioni sono disegnati i profili dei mattoni. L'edificio con la meridiana, ovvero il Palazzo del Monte, è in cartoncino (parte inferiore), legno (torre) e gesso (tetto, meridiana

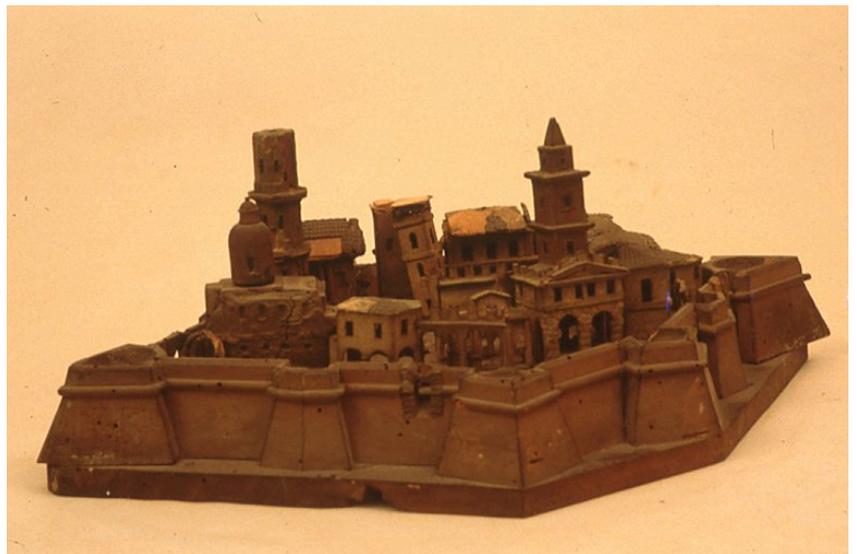
Modellino prima del restauro

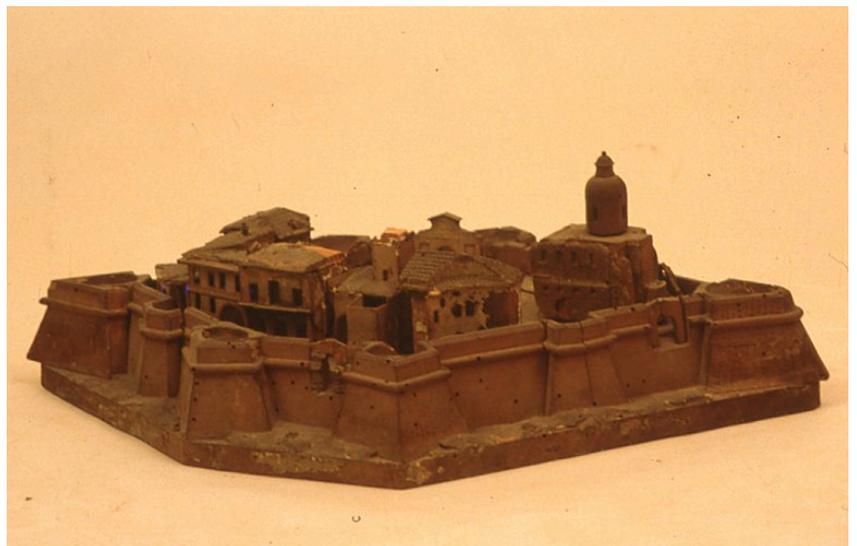
Modellino prima del restauro

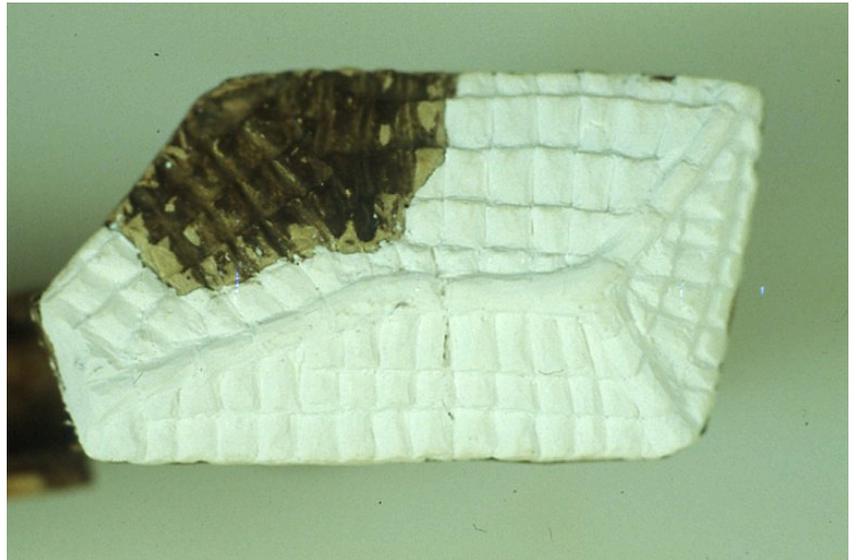
FTAY Didascalia durante il restauro

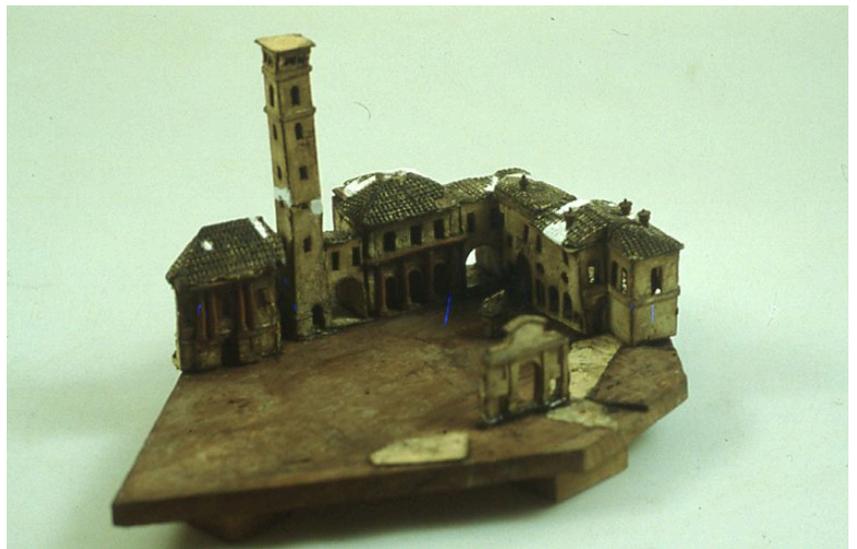
FTAY Didascalia durante il restauro

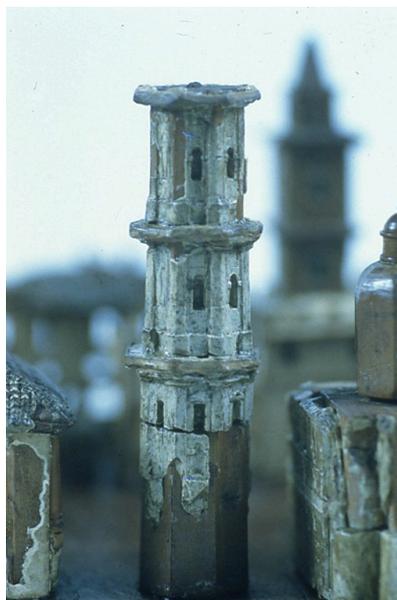
FTAY Didascalia dopo il restauro

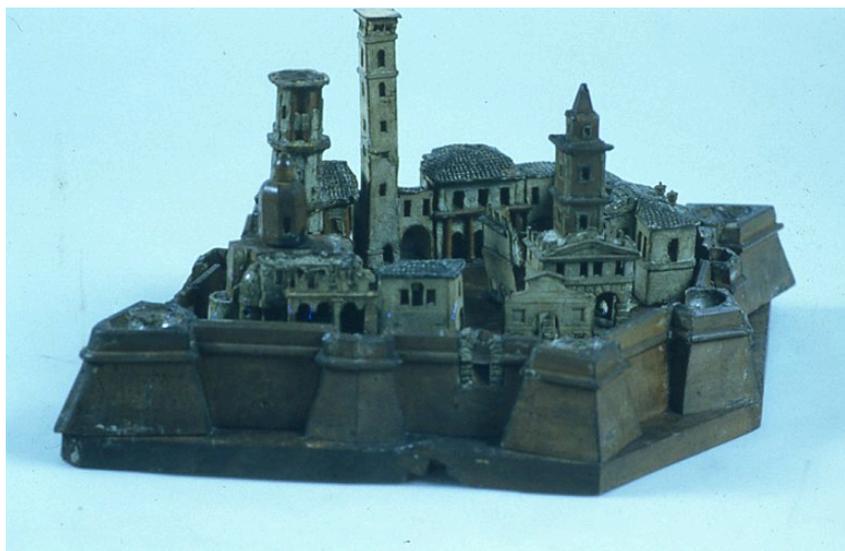
FTAY Didascalia dopo il restauro
