| CD | CODICI | |
|---|---|---|
| | restauro di un canterano sec. XVIII. | |
| PVCC | Comune | Brisighella |

PVCN      Sede                      Museo Civico G. Ugonia

| OGTD | Oggetto | canterano |

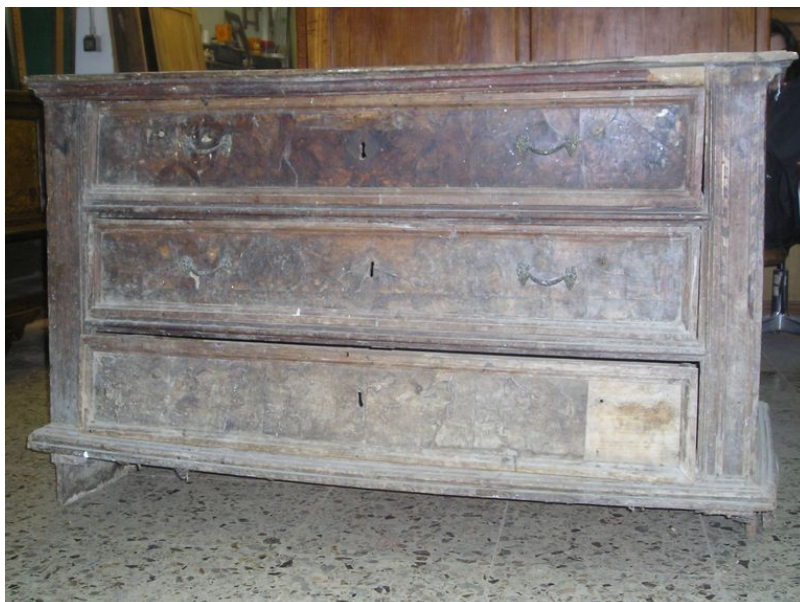
FTAY Didascalia prima del restauro

| AOFG | Stato di conservazione | Strutturalmente si denota l'assenza di un telaio portante, le tavole costituenti le fiancate sono tenute insieme dalla guide di supporto dei cassetti, particolarmente deteriorate e dal piano, fissati con chiodi. Il peso è ripartito sulle sole fiancate. Il piano, costituito di due tavole, di cui una è larga 45 cm, si è sensibilmente deformato, e presenta una conca centrale profonda più di cinque centimetri. Le tavole costituenti la schiena sono anch'esse fortemente degradate, in seguito a massicci attacchi di insetti xilofagi ed infiltrazioni di acqua, qualcuna manca. Identico lo stato dei piedi, a ciabatta: fortemente degradati quelli laterali, mancano quelli anteriori. Alcune lacune nell'intarsio e nella placcatura dei cassetti. Le maniglie presenti, non erano coeve, ma risalenti al XX secolo. |
