| CD | CODICI | |
|---|---|---|
| NCTN | Numero | 1996-085a |
| | restauro di dipinti su tela e affreschi staccati | |
| PVCN | Sede | Musei Civici |

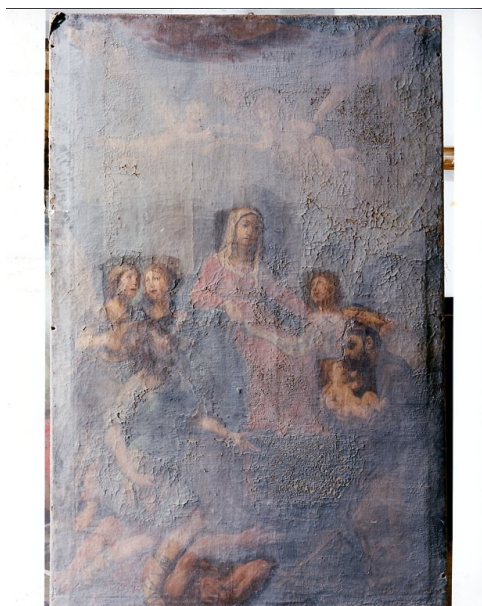
Madonna in trono con angeli e S.Francesco L'alterazione dei vari strati di olii e vernici stesi sul dipinto nel corso dei secoli, uniti a polvere e fumo, offuscavano e falsavano la gamma cromatica originale. Vaste e diffuse ossidazioni del colore contribuivano a rendere difficile ed incerta la lettura critica del testo pittorico. Il dipinto inoltre era interessato da due forti rifacimenti eseguiti verosimilmente: il primo nel XIX' sec., il secondo sottostante, un secolo prima. La mestica gessosa, stesa a forte e denso impasto, era fortemente increspata, inaridita, svilta in ogni forma fisica. La tela originale molto molleggiante sul vecchio telaio ligneo,"ormai fatiscante e consumato dagli attacchi di insetti Xilofagi" contribuiva al dissesto del vecchio letto gessoso. Santa Francescana Il dipinto si presentava con la superficie pittorica offuscata da polvere di deposito e fumo di ceri. Le vernici stese durante i secoli a protezione del colore, erano ingiallite ed ossidate al punto di alterare i rapporti chiaroscurali ed offuscare la nitidezza della stesura cromatica originale. Alcuni ritocchi alterati e ampiamente debordanti erano presenti sul cielo, verso l'alto, a confine con il bordo del dipinto; unite ad essi tracce di colla animale dimenticate sulla superficie nel corso di un precedente restauro, piccoli sollevamenti della mestica e del colore erano localizzati verso il bordo inferiore del dipinto. Madonna in Gloria con Angeli e SS.Sebastiano, Rocco e Luca Questa tela di ragguardevoli dimensioni, dipinta ad olio su tela e su base composta da gesso e colla animale; ha sofferto nel tempo gravi danni da addebitare quasi totalmente all'intervento maldestro dell'uomo e all'abbandono del manufatto in locali non-certo adatti alla sua conservazione. A questa marcata indifferenza, si deve associare un vero atto di violenza esercitato sulla tela causa l'appoggio di una pesante scala a pioli nella parte alta al centro; questo inconsulto gesto ha provocato nella zona, ampie e devastanti lacerazioni con conseguenti copiose cadute di mestica e colore, coinvolgendo nella rovina le figure della Madonna e del Bambino. Tagli più contenuti, fori e piccole lacerazioni erano sparse su tutta la superficie pittorica; questi danni erano in parte stati risarciti nel corso di un restauro eseguito verosimilmente verso l'ultimo quarto del XIV sec. intervento che vide l'esecuzione di una parziale foderatura nella zona alta dove avvenne lo sfondamento, inoltre nella stessa occasione vennero grossolanamente ricuciti con pezze e toppe gli strappi e le lacerazioni minori. Le parti interessate da cadute di mestica non sono state a quel tempo risarcite a gesso e colla (stuccatura), ma si era creduto sicuramente più sbrigativo dipingere direttamente sulla tela mantenendo le fastidiose depressioni, inoltre, le riprese pittoriche operate si sono rivelate;alla luce di nuove indagini' di tale arbi:traria vastità da alterare e mistificare l'originale composizione.

FTAY Didascalia Dipinto Madonna in trono con angeli e S. Francesco prima del restauro

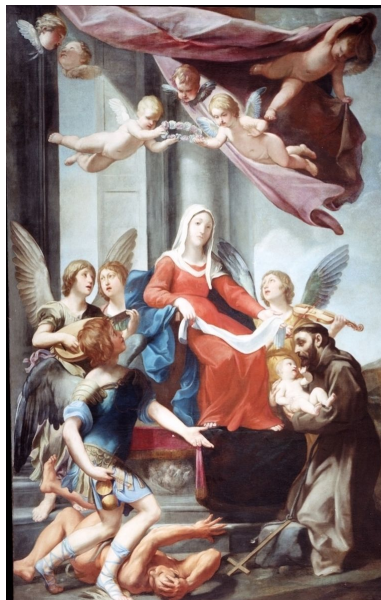
Dipinto Madonna in trono con angeli e S. Francesco dopo il restauro
