CD	CODICI	
TSK	Tipo scheda	BDR
NCT	CODICE UNIVOCO	
NCTN	Numero	2003-134a
INT	Intervento	Mosaici della Cattedrale
AM	RIFERIMENTI AMMINISTRATIVI	
AMD	ATTO DI AFFIDAMENTO LAVORI	
AMDD	Data (yyyy/mm/dd)	2003/10/27
AMR	RIFERIMENTI AMMINISTRATIVI	
AMRL	Legge	L.R. 18/2000
AMRP	Piano di riferimento	2002
LC	LOCALIZZAZIONE GEOGRAFICO-AMMINISTRATIVA	
PVC	LOCALIZZAZIONE GEOGRAFICO-AMMINISTRATIVA	
PVCP	Provincia	RE

PVCC	Comune	Reggio Emilia
PVCN	Sede	Musei Civici
PVCI	Indirizzo	Via Spallanzani, 1 - 42100 Reggio Emilia

AO	PROGETTO DI RESTAURO	
AOF	ELEMENTI INFORMATIVI

RESR Relazione tecnica finale

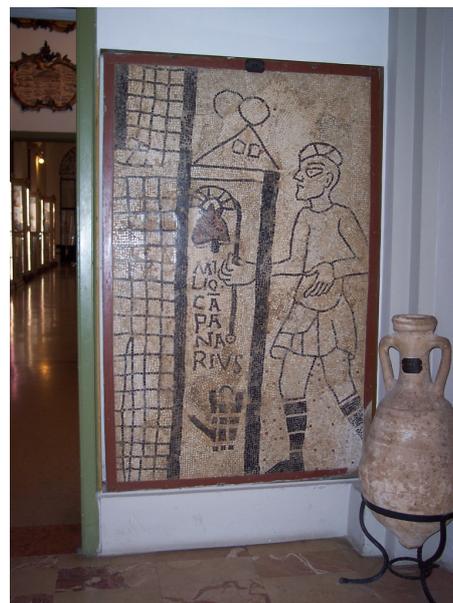
Il campanaro Emilio

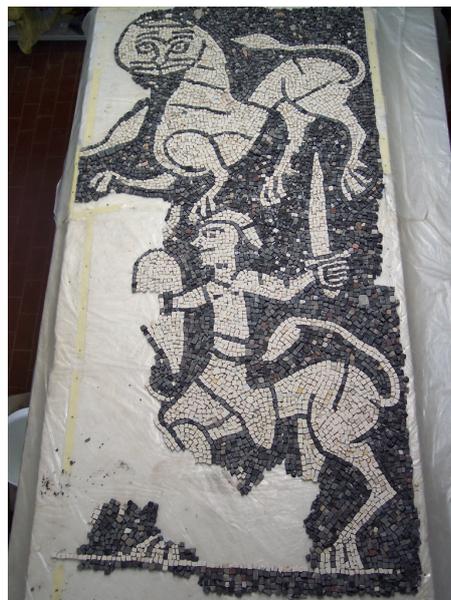
Copia del mosaico bianco e nero realizzata dalla ditta di restauro da via Toschi e via S.Carlo esposto in occasione della 12a edizione (7-10 aprile) "Il Salone dell'arte del Restauro e della conservazione dei beni culturali e ambientali"
