| CD | CODICI | |
|---|---|---|
| INT | Intervento | recupero delle pitture murali della Sala dei Ghepardi nella Rocca dei Bentivoglio |

| PVCN | Sede | Rocca dei Bentivoglio |
| OGTS | Soggetto/ Titolo | dipinti raffiguranti stemmi e scritte con giaguari e fogliame |

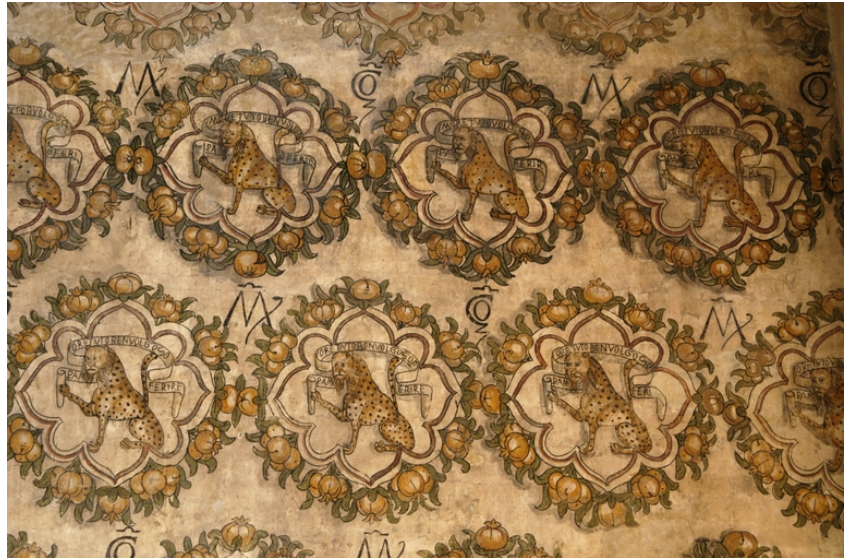
Particolare della Sala Ghepardi

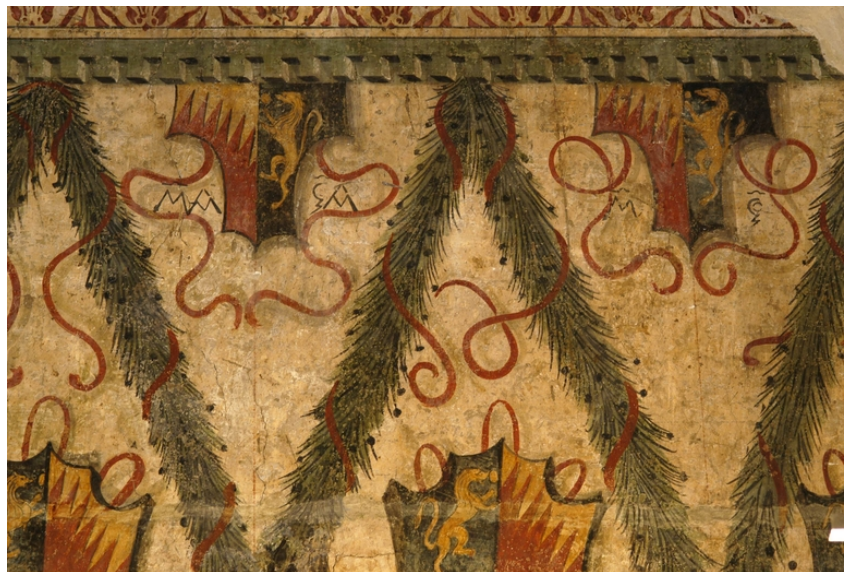
Decorazioni parietali nella Sala di Ginevra

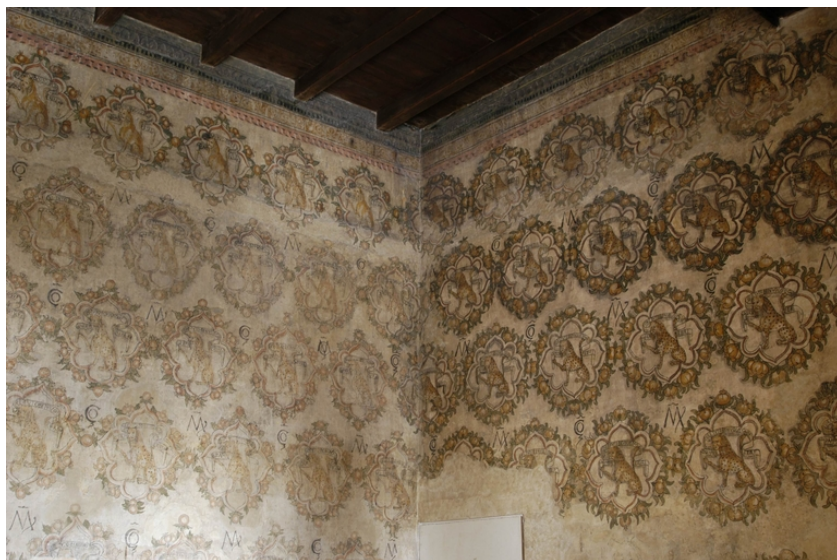
Decorazioni parietali nella Sala Ghepardi
